HISTORISCHE DATEN:

Der „Alte Turm“ zu Aach

LAGE UND FORM:

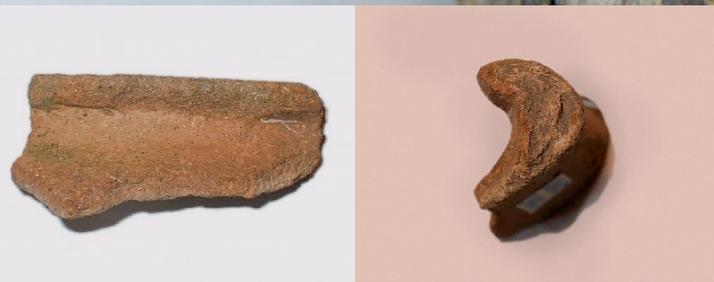
Abb. 6 – Randfragment eines Topfes, Datierung 11. Jahrhundert

Einige Keramiklesefunde von der Mitte des 11. bis Mitte des 13. Jahrhunderts (Abb. 6).

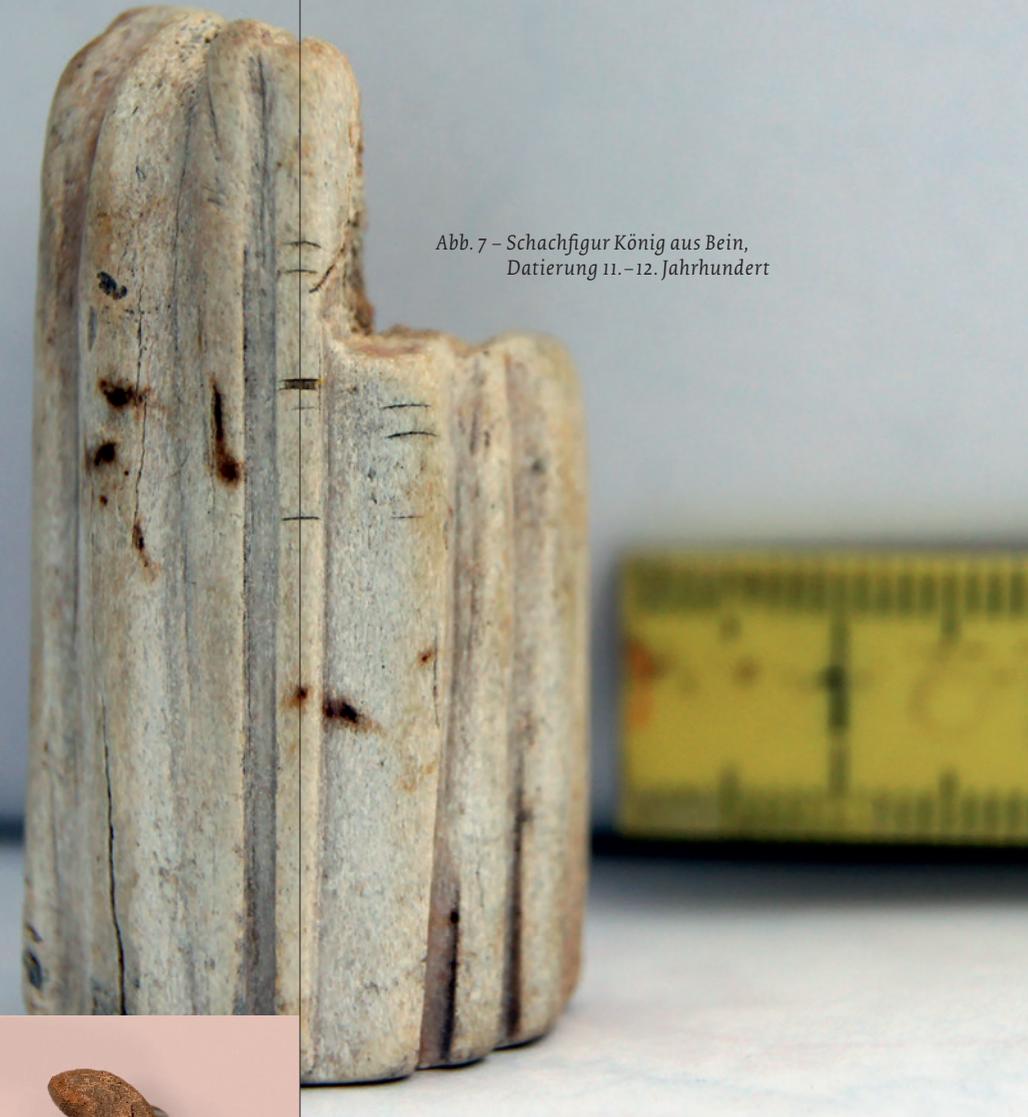
Abb. 7 – Schachfigur König aus Bein, Datierung 11.–12. Jahrhundert

Eine Schachfigur arabischen Typs aus Bein, dargestellt ist der König, zu datieren in die zweite Hälfte des 11. oder ins frühe 12. Jahrhundert (Abb. 7). Sowie ein ca. 2 cm großes Holzkohlstück aus Eiche aus dem Füllmauerwerk, das nach der C14 Methode eine Datierung von 990–1020 n. Chr. ergab und damit das etwaige Baudatum der Burg bestimmte.

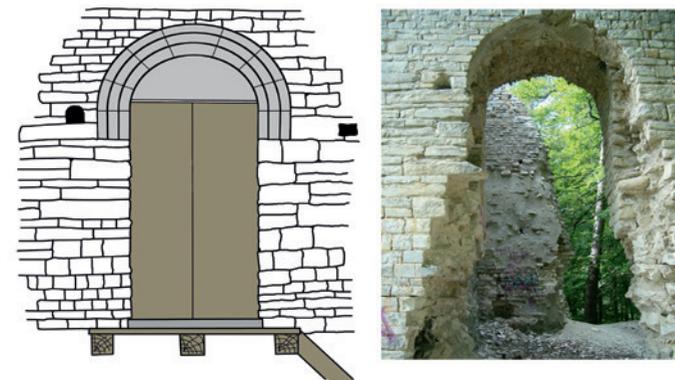
Abb. 4 – Hocheingang Rekonstruktion und Zustand 2003

Der Turm bestand aus einem Kellergeschoß mit einem heute fast gänzlich verschütteten Schlitzfenster, dem ersten Obergeschoß mit dem Hocheingang, der ursprünglich etwa in 4 m Höhe lag und über eine Holztreppe mit Holzpodest erreichbar war. Heute noch sichtbar die Kanäle der Podestbalken und der Schließkanal im Hocheingang. Nach den Mörtelabdrücken muss der Hocheingang unter dem „falschen“ Gewölbe ein Tympanon besessen haben (Abb. 4).

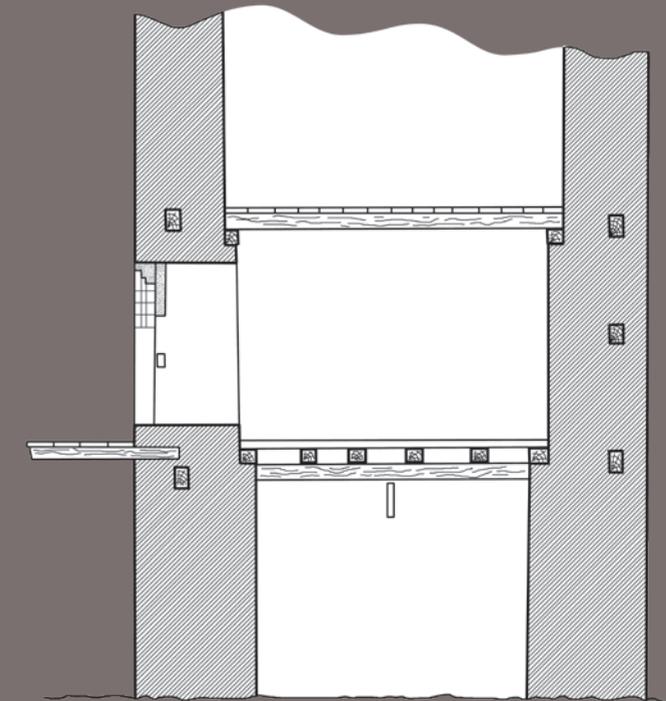
Abb. 5 – Wohnturm; Schnitt mit rekonstruierter Balkenlage, Hocheingang

Es folgte ein zweites Obergeschoß, evtl. sogar noch ein drittes. Die Geschoßdecken bestanden aus Holzbalken. In jeder Geschoßhöhe lagen Eichenbalken im Mauerwerk als Zuganker, heute noch sichtbar an den leeren Kanälen (Abb. 5). Es wurde innen und außen mit Auslegergerüsten gearbeitet, wie man an den runden, durchgehenden Gerüstlöchern noch erkennen

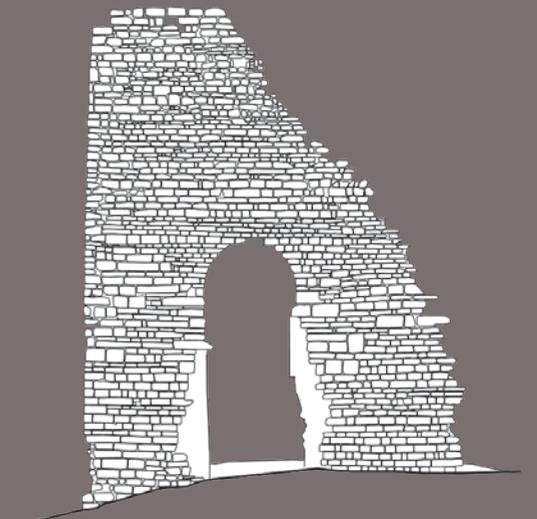
Abb. 3 – Wohnturm Südansicht steingerechtes Aufmass (Tilman Riegler 2007)

Die Mauern des Wohnturmes bestehen aus sauber geschichteten handlichen Kalksteinquadern, die vor Ort gebrochen wurden. Die Ecken wurden noch nicht betont (Abb. 3). Das Füllmauerwerk ist in Ährenverband-Technik (Fischgrätenverband) ausgeführt. Ob der Bau verputzt war, lässt sich nicht mehr sagen. Einige festgestellte, weiße Farbreste auf der äußeren Westwand sind Reklamereste aus der ersten Hälfte des 20. Jahrhunderts. Weiterhin befinden sich an einigen Stellen Rotfärbungen von nicht geklärten Brandeinwirkungen.
